ΤΕΧΝΙΚΗ ΥΠΗΡΕΣΙΑ ΔΗΜΟΥ ΧΑΝΙΩΝ

ΑΠΟΚΑΤΑΣΤΑΣΗ
ΚΟΙΤΟΣΤΡΩΣΗΣ
ΡΕΜΑΤΟΣ
ΠΥΡΓΙΑΝΟΥ
ΠΟΤΑΜΟΥ ΔΗΜΟΥ
ΚΙΣΣΑΜΟΥ
ΤΕΧΝΙΚΗ ΕΚΘΕΣΗ

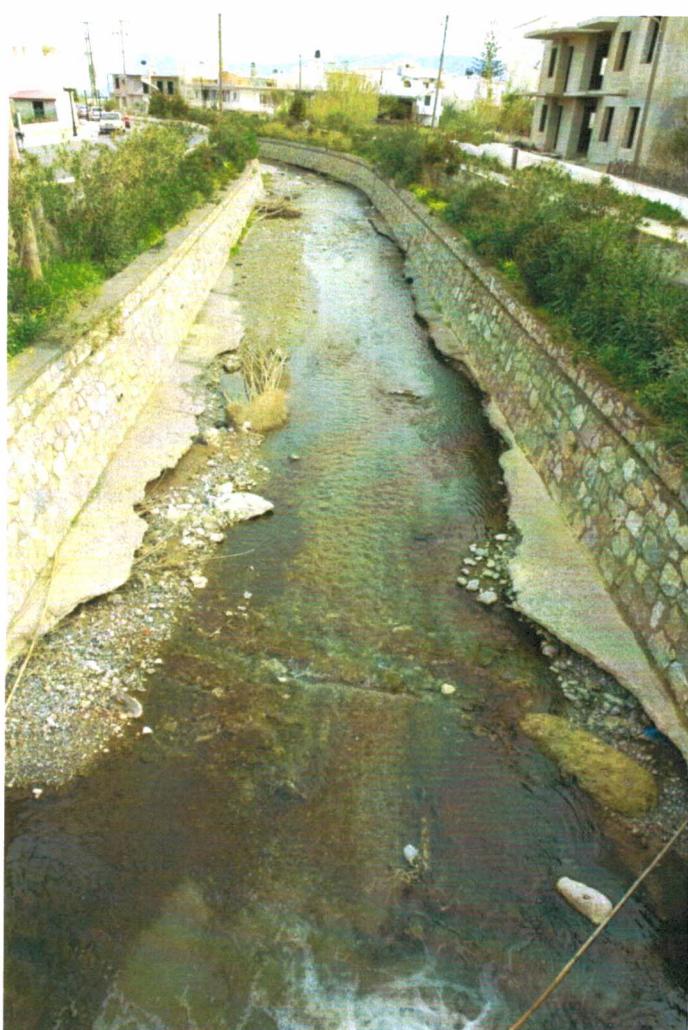
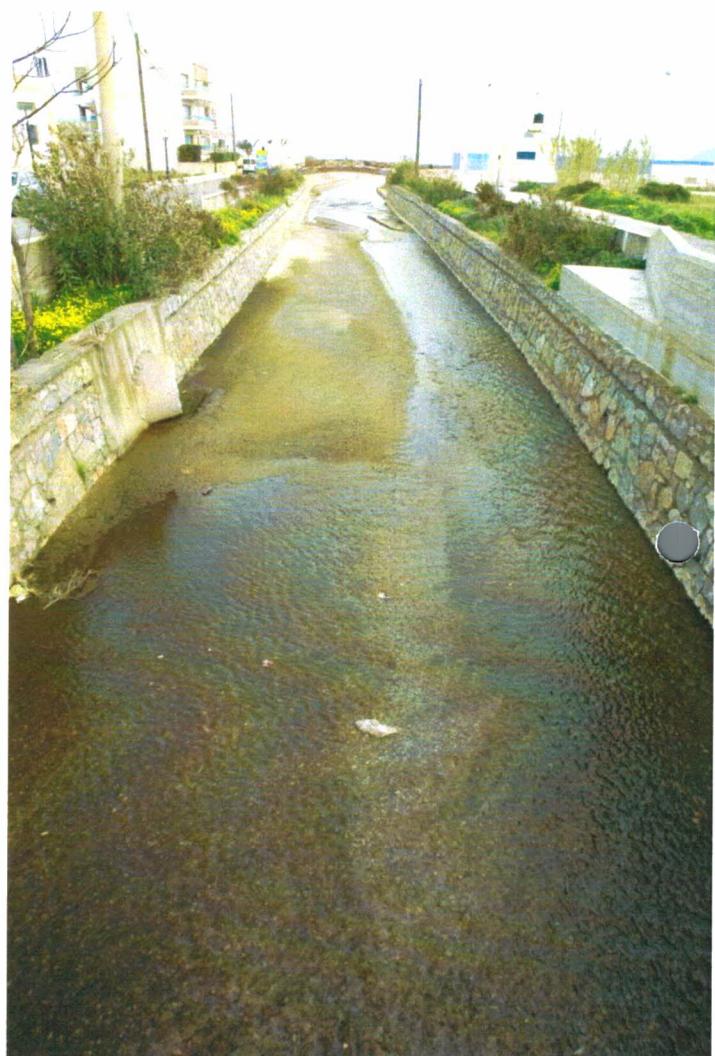
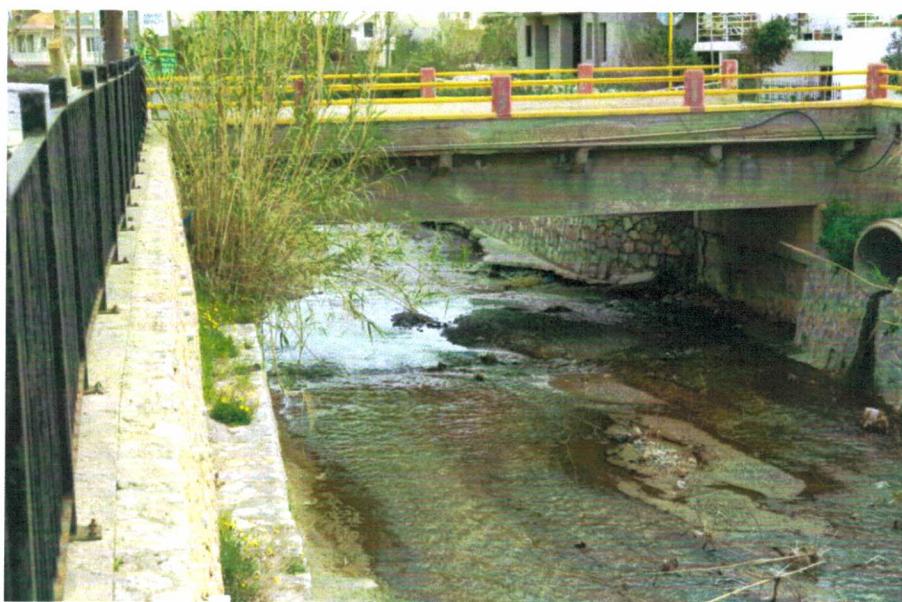
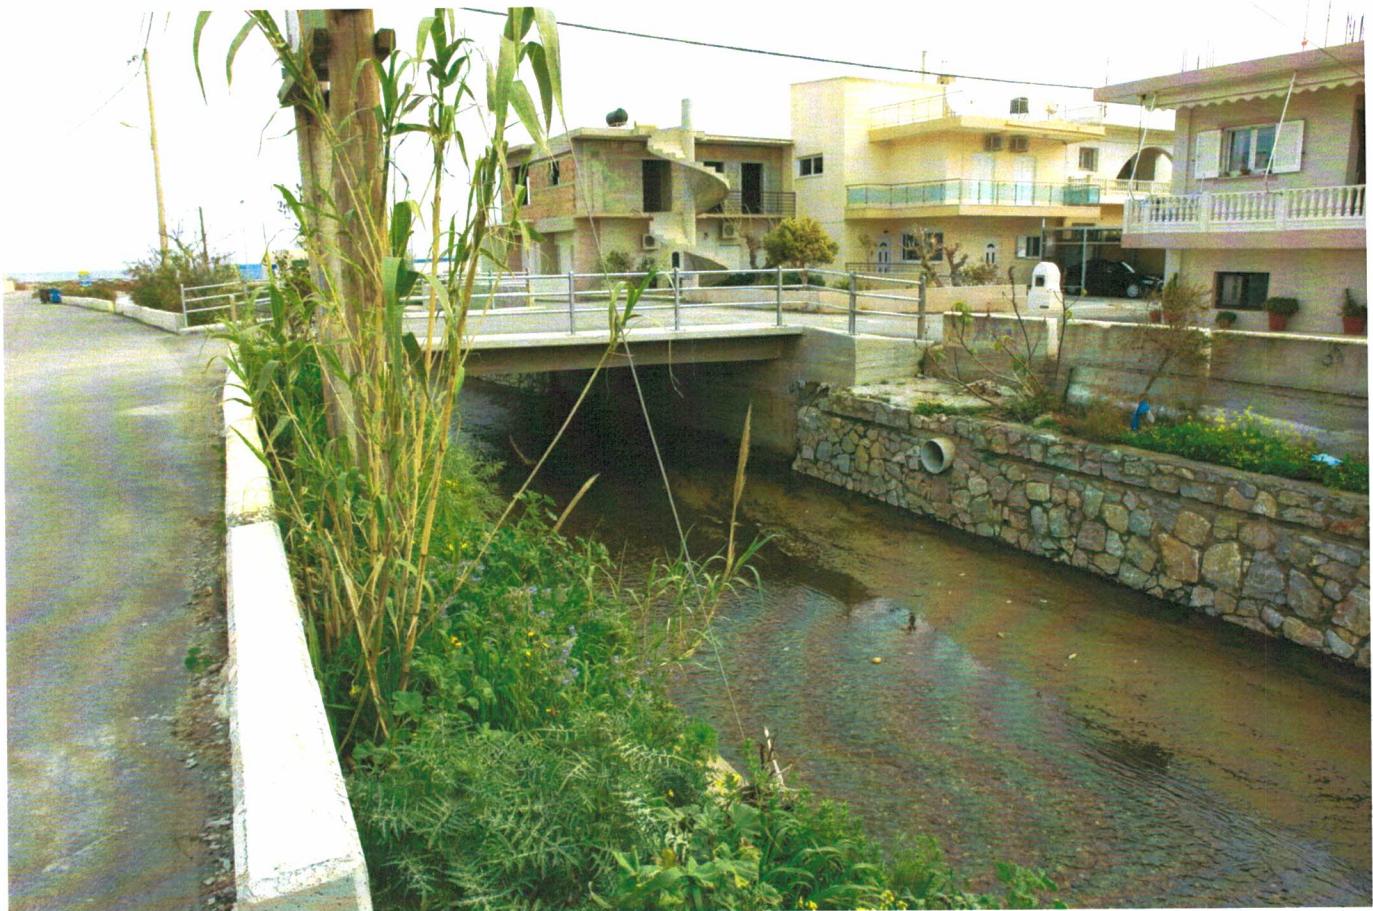
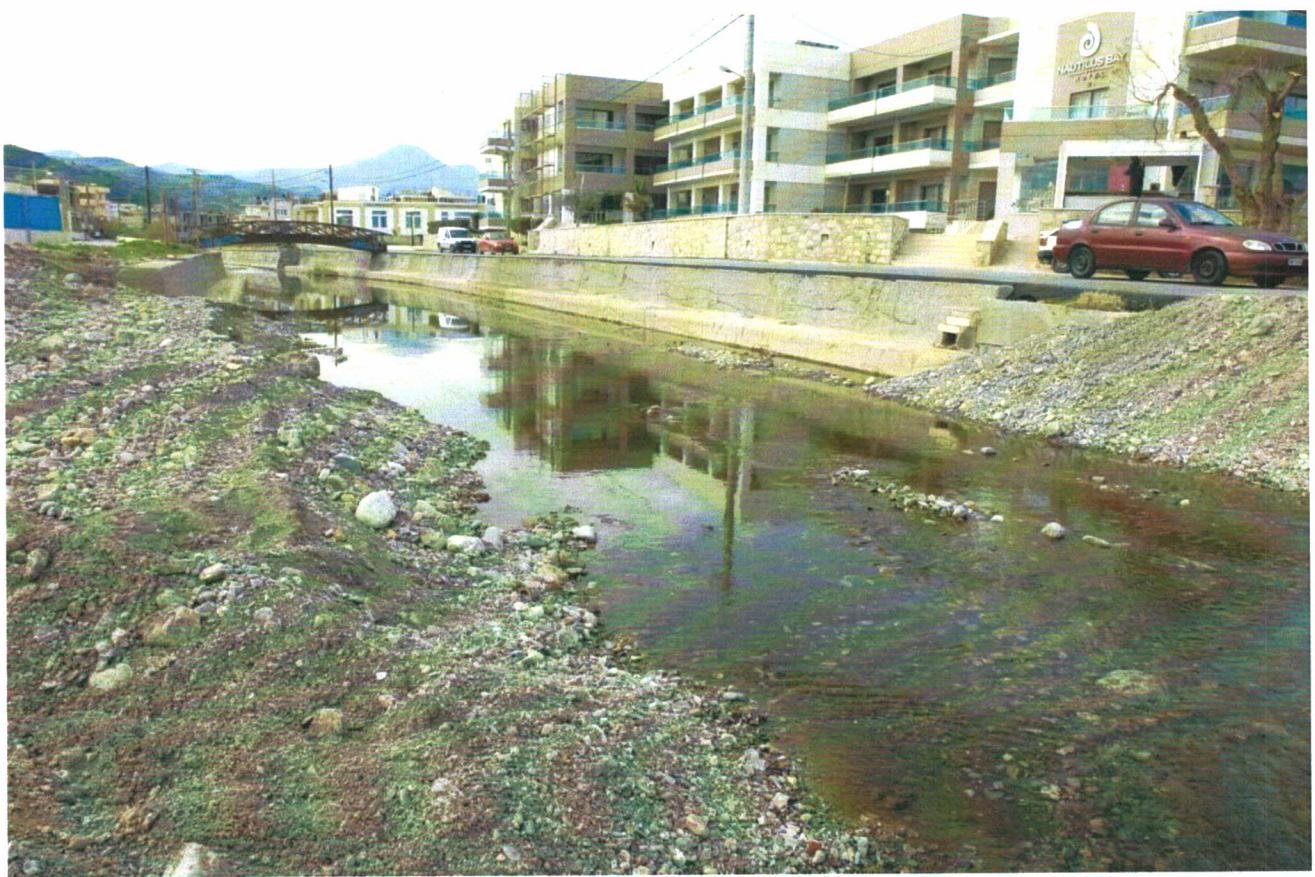
1.2. Φωτογραφίες Υφιστάμενης Κατάστασης

Η υφιστάμενη κατάσταση της κοίτης του υδατορέματος, διακρίνεται από διαβρώσεις στην κοιτόστρωση του πυθμένα του ποταμού, εξαιτίας των έντονων φετινών βροχοπτώσεων που σχημάτισαν πλημμυρική παροχή και παρέσυραν τμήμα της κοιτόστρωσης. Οι διαβρώσεις της κοιτόστρωσης είναι τμηματικές και εντοπίζονται σε διάφορετικά σημεία – επιφάνειες της κοίτης του ποταμού.

Εργασίες Καθαρισμού: καθαιρέσεις της παλαιάς κοιτόστρωσης στο μεγαλύτερο μήκος της κοίτης του ποταμού, μικρές εκσκαφές εξυγίανσης όπου αυτό κρίνεται απαραίτητο ανάλογα από το έδαφος που συναντάται. Γενικότερες χωματουργικές εργασίες καθαρισμού της κοίτης και των πρανών αυτής.

Στρώση Εξυγίανσης - Υπόβαση: Στρώση του εδάφους και συμπίεση με κατάλληλο θραυστό υλικό σε τμήματα της κοίτης όπου έχουν δημιουργηθεί από την διάβρωση μεγάλες «λακούβες» ή υποχωρήσεις της φυσικής στάθμης του εδάφους.

Τσιμεντόστρωση - Κοιτόστρωση : στο μεγαλύτερο μέρος της περιοχής επέμβασης , ύψους 0,30μ με τοποθέτηση διπλού χαλύβδινου πλαισίου στο κάτω μέρος της κοιτόστρωσης. Η διατομή της κοιτόστρωσης θα έχει επίκληση 1,5% εκατέρωθεν του άξονα του ποταμού, με σκοπό την διαμόρφωση της βαθειάς γραμμής.
